## Gränser grundkarta

Del av Vittaryd 8:2 m.fl.

## Inmätta gränspunkter

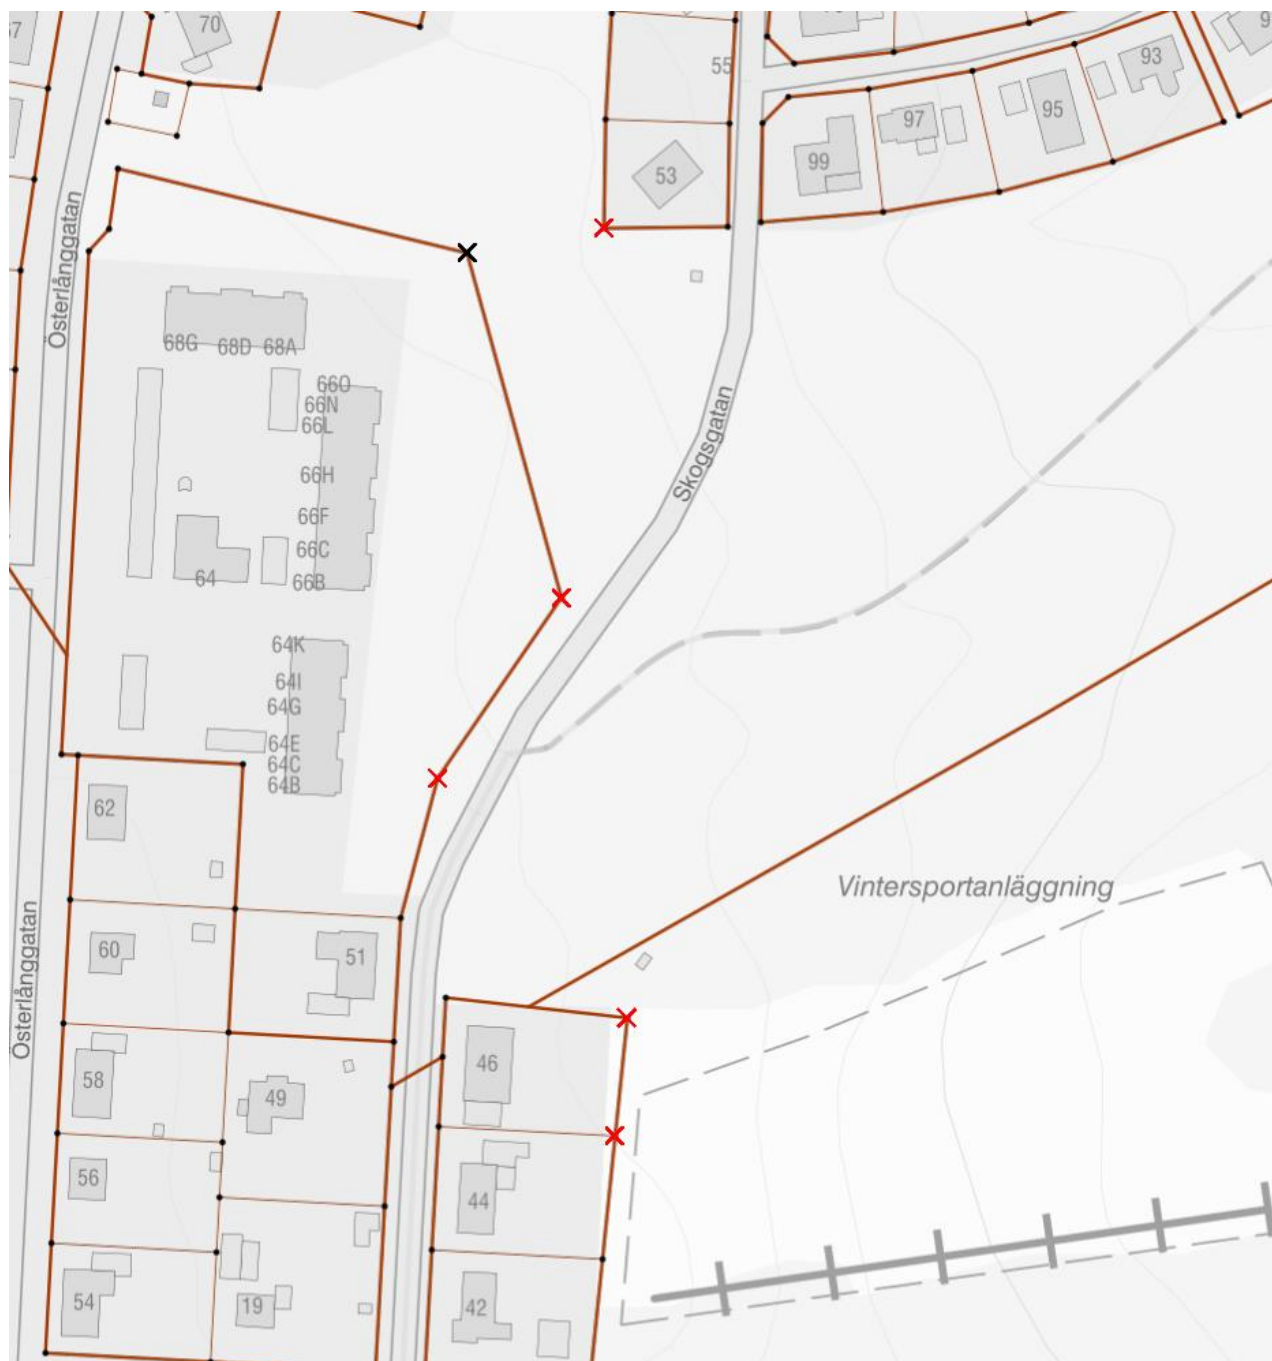
Röda punkter= inmätta gränsmarkering (rör i mark)

Svarta punkter= rubbad rör i mark

Inmätning av gränsmarkeringar har gjorts i snö och tjäle.

Gränsmarkeringar där det är trottoar har det varit snövallar och is, så där har vi inte kunnat gräva/ hacka fram gränsmarkeringarna.

I nord och i västra delen har gränserna stämt bra med digitala underlaget.

I den södra änden så skiljer sig de inmätta gränserna och det digitala underlaget med 16–20 cm, fast att kvalitén ligger som 0,03-0,05cm.

Troligen stämmer inte det digitala underlaget.

Fler gränsmarkeringar för kvarteret bör hittas för att kunna säkerhetsställa fastighetsgränsernas läge.
